Praktische Erfahrungen mit der Erhaltung von Naßholzobjekten am Deutschen Technikmuseum Berlin

Dr. Volker Koesling

PEG-Sprühkonservierung eines hölzernen Kaffenkahns

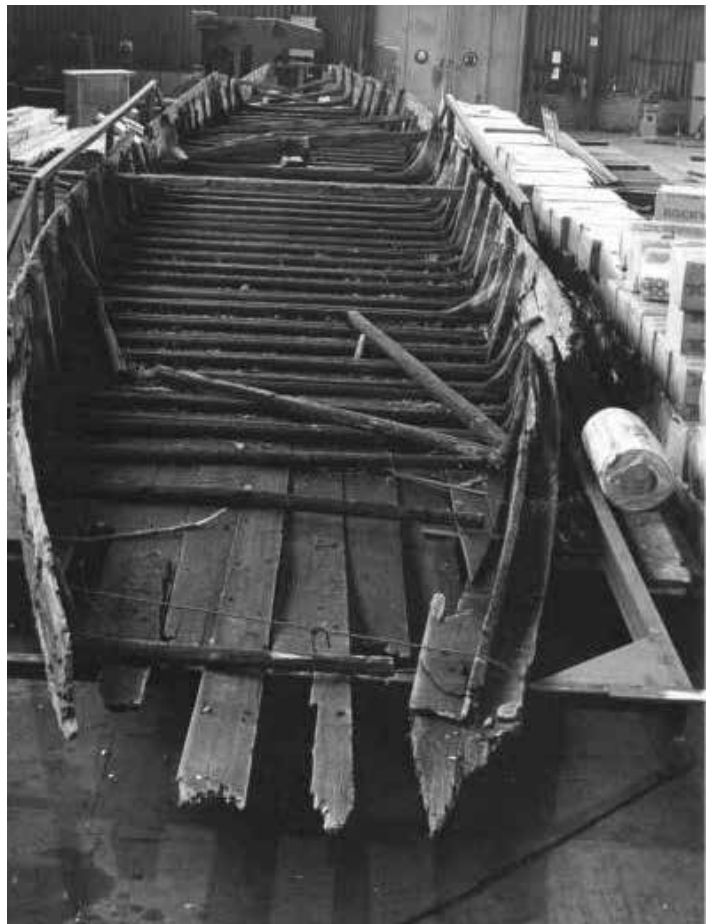
Abb.3: Kahn im Gestell kommt nach der Konservierung ins Haus

Im Herbst dieses Jahres wurde der Kahn aus dem Lagerrumpf gehoben und in den Neubau der Schifffahrtsabteilung verbracht. Dort wurde er zunächst wieder eingehaust, um ihn bis zum Ende der Rohbauphase vor Schäden zu bewahren. Danach soll die eigentliche Restaurierung beginnen.

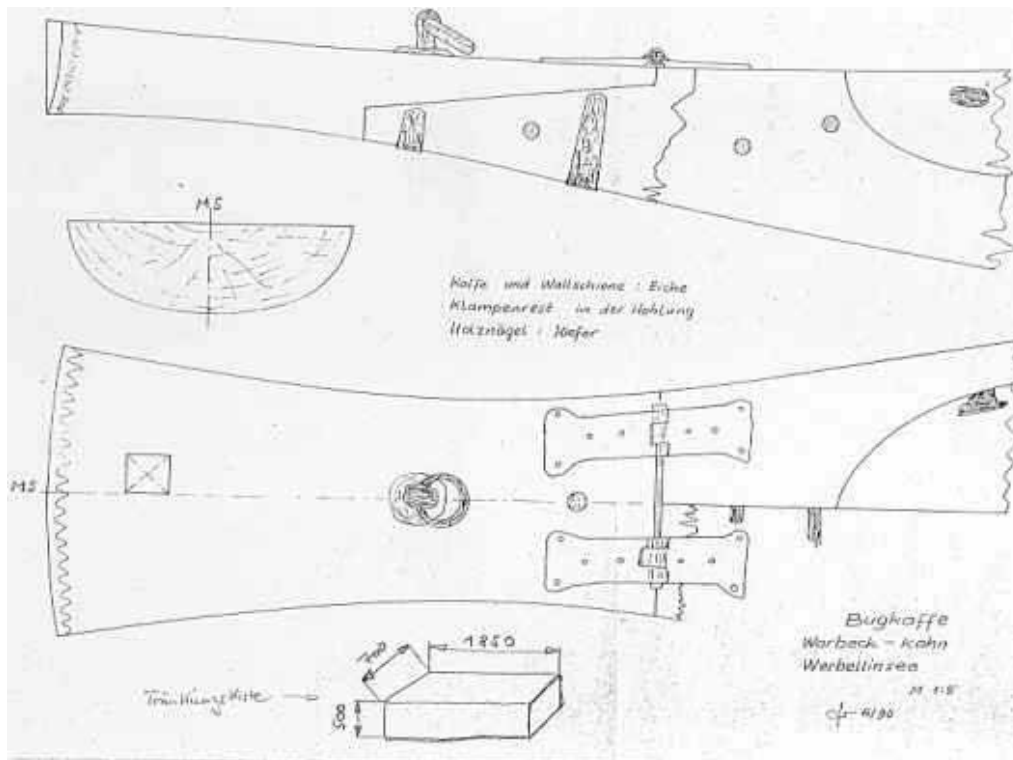
Abb.4: Aufriß von der Kaffe

Der Kaffenschnabel selbst besteht aus Eichenholz, die daran befestigten Planken wurden wie das übrige Schiff aus Kiefer gefertigt. Die Kaffenspitze ist mit einem Zickzackband verziert, das ursprünglich zum Schutz gegen Stoßschäden mit einem Blech überzogen war. Dieses ist verloren gegangen. Im hinteren Drittel des Kaffenschnabels befindet sich ein Ring, der zur Verspannung des Mastes diente. Er ist mit den zugespitzten und zusammengeführten Plankenenden verschraubt. Diese Verbindung konnte gelöst und der Schnabel an dem noch vorhandenen Scharnier hochgeklappt werden, wenn dies z.B. für die Fahrt durch kleinere Schleusen erforderlich war.

Die Kaffe war in recht gutem Zustand. Nur oberflächlich war das Holz etwas weicher. Zur Festigung wurde handelsüblicher Kristallzucker verwendet. Alle Konzentrationsangaben erfolgen in Gewichtsprozenten. Die errechneten Konzentrationen können der Tabelle 2 entnommen werden. Abweichungen der tatsächlich gemessenen von den theoretischen Werten ergeben sich daraus, daß die Menge des aus dem Holz freigesetzten Wassers ebensowenig bestimmt wurde, wie die Menge des verdunsteten Wassers. Die Messung der Brechungsindices bzw. der Dichten ergeben jedoch befriedigende Übereinstimmung mit den berechneten Werten.

Mit der Kaffeezusammensetzung wurden die beiden Plankenenden und einige Kleinteile gefestigt. Die Hölzer wurden in fünfprozentige Zuckerlösung eingelegt. Nach sieben Tagen wurde die Konzentration auf zehn Prozent erhöht. Weitere Konzentrationserhöhungen erfolgten in immer größeren Abständen. Der genaue Ablaufplan kann der Tabelle 3 entnommen werden.

Als Fungizid wurde 0,05 Prozent Thymol (bezogen auf die Ausgangslösung) zugesetzt. Eine beginnende mikrobielle Aktivität bei einer Badkonzentration von 15 Prozent konnte durch Zusatz von weiterem Thymol unterdrückt werden. Der pH-Wert wurde durch Zusatz von Natriumhydroxid bei ca 6 gehalten. Ab Konzentrationen von über 30 Prozent zeigten die Tränkungslösungen kein Absinken des pH-Wertes mehr.

Nach der letzten Konzentrationserhöhung -die Lösung hatte nun einen rechnerischen Zuckergehalt von 60 Prozent, gemessen wurden 58 Prozent- wurden die Hölzer noch weitere 20 Wochen in der Lösung belassen. Nach dieser Zeit wurde eine Konzentration von 62 (bzw. 64) Prozent bestimmt.

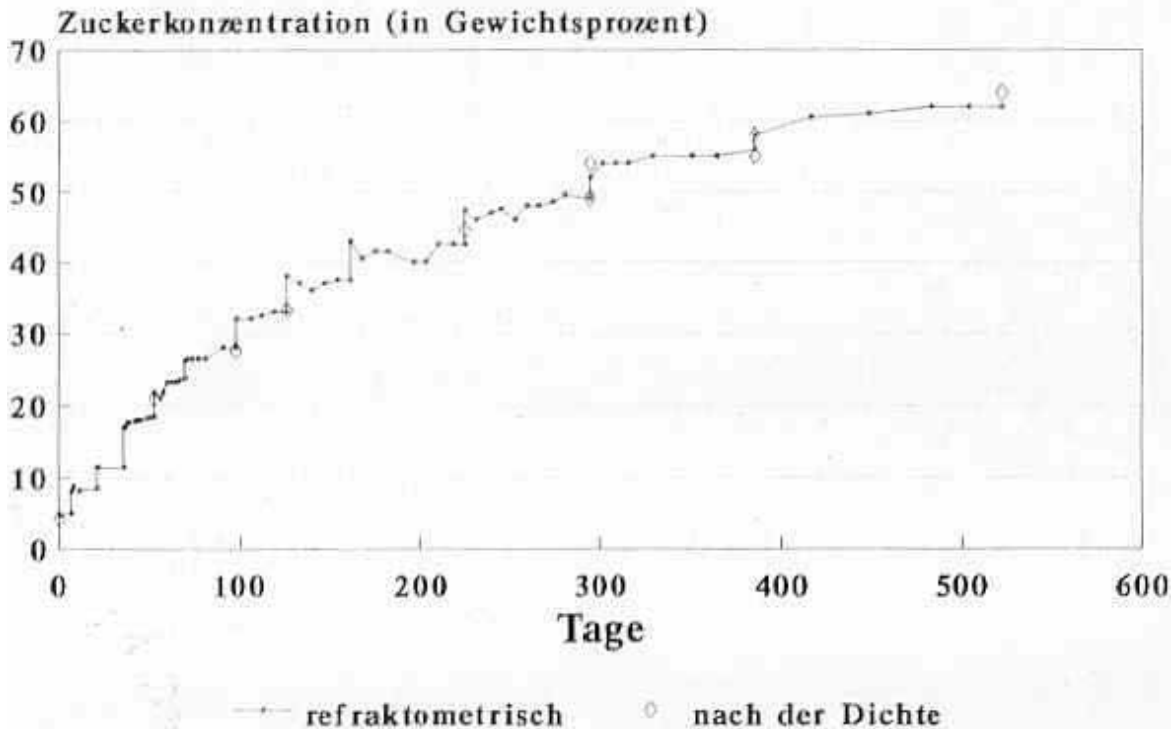
Abbildung 5: Graphische Darstellung des Tränkungsverlaufs
